# 令和6年能登半島地震における事例紹介

2024年8月22日  
日本ガイシ株式会社  
製造技術本部  
グローバルエンジニアリングセンター  
工務センター 工務G

### 2-②. 石川工場の被災状況

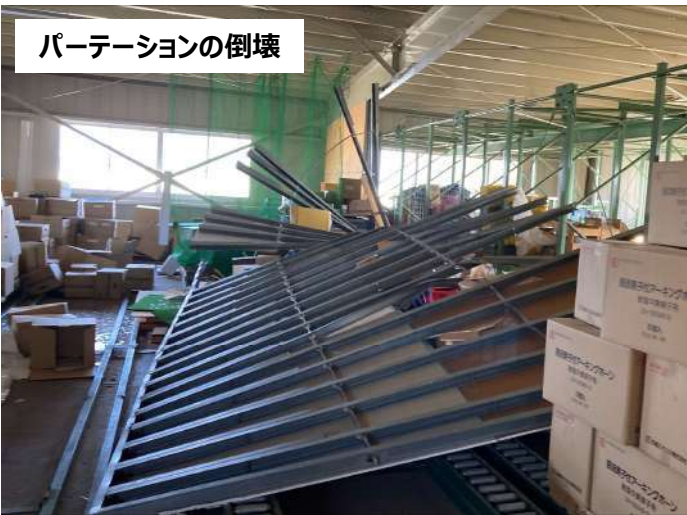
<p>パーティションの倒壊</p>	落下

<p>スローガン看板落下</p>
<b>【問題】</b> ➤ 固定の強度不足	<b>【対策】</b> ➤ 見直しによる補強 ➤ 屋内での避難場所の確保	<b>【問題】</b> ➤ 取付方法の不備（引っ掛けタイプ） ➤ 通行帯への落下	<b>【対策】</b> ➤ 軽量材への変更と固定方法の見直し ➤ 落下した場合でも人的被害にならない場所への変更

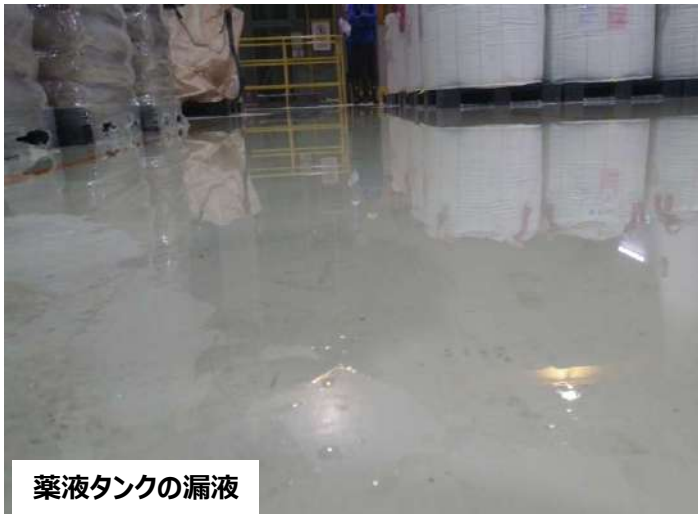
<p>薬液タンクの漏液</p>
<b>【問題】</b> ➤ 輪止めの無い台車が暴走し、衝突する （今回は薬液タンクの配管部分と接触 ⇒ 漏液の2次被害）		<b>【問題】</b> ➤ 下位層にある設備・備品の浸水 ➤ 種類によっては人体・環境への影響の可能性	
<b>【対策】</b> ➤ 輪止め設置		<b>【対策】</b> ➤ 防液堤の設置 ➤ 漏液した場合の被害拡大・外部流出防止
